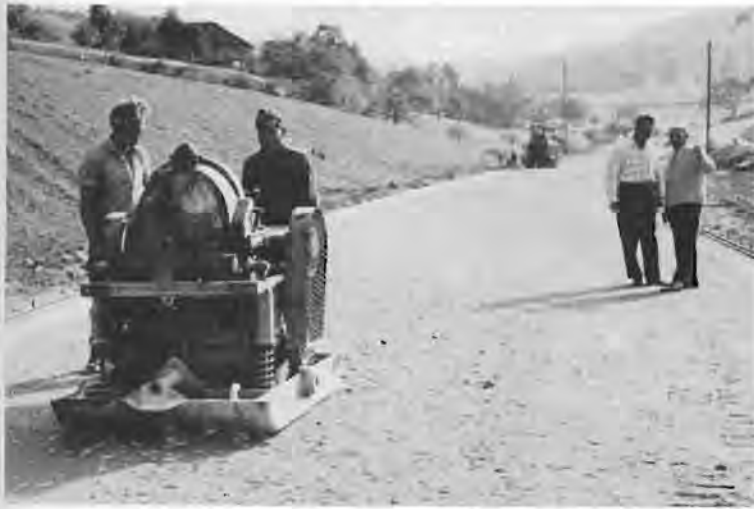
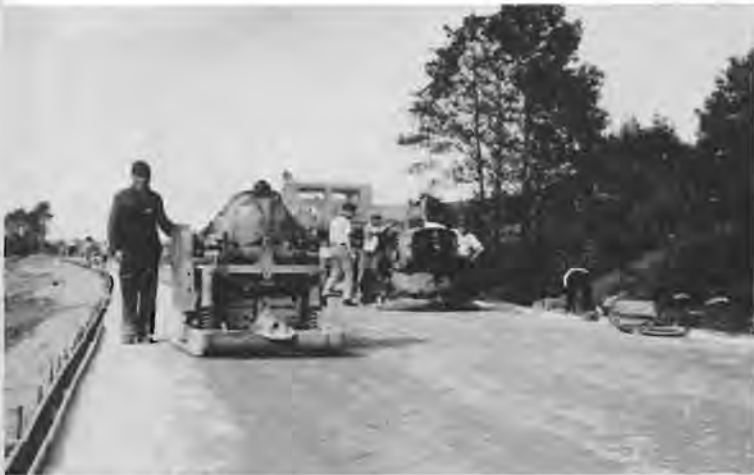
Abb. 10

Abb. 9 und 10: Verdichten der Tragschicht mittels schwerer Flächenrüttler.

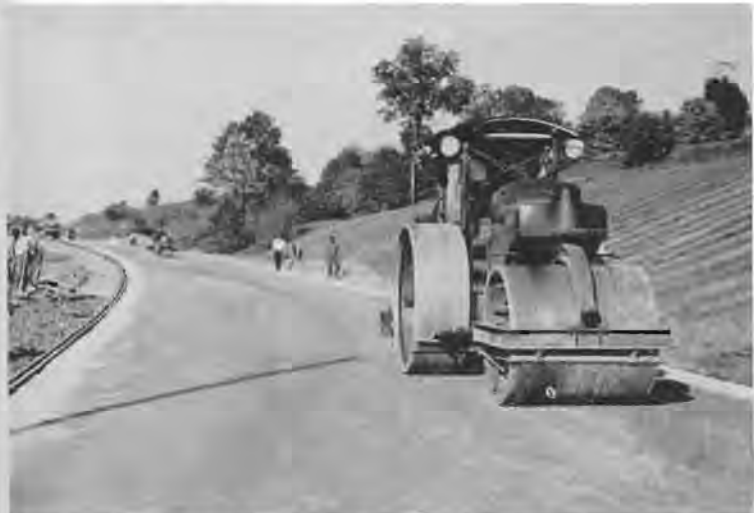
Abb. 11, Glätten der Tragschicht mittels schwerer Glatzwalze.
