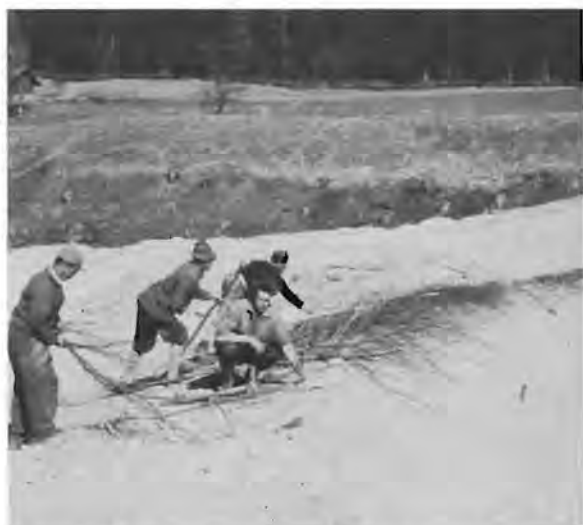
7 Bau gemischter Buschlagen während der Schüttung: Auslegen des Buschwerkes.

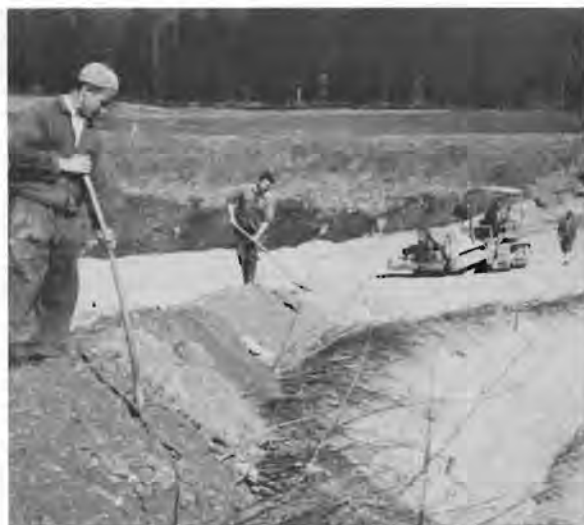
8 Maschinelles Zuschütten und Verdichten.

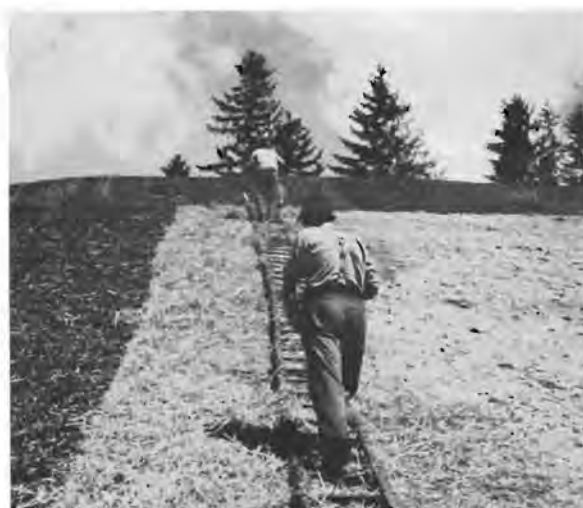
9 Beriesung durch Saat auf Stroheckschicht: Saat und Düngung auf die frisch ausgelegte Strohschicht von Hangleitern aus. Rechts kahler Rohboden, links bereits mit Bitumen befestigte Strohschicht.

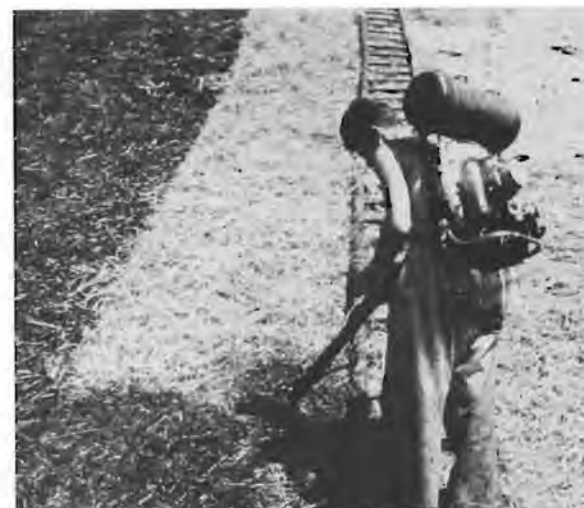
10 Besprühen der Stroheckschicht mit Bitumen-Wasser-Emulsion mittels Kleinsprühgerät.
