## 6. Der Nachweis von Tausalz auf Straßendecken

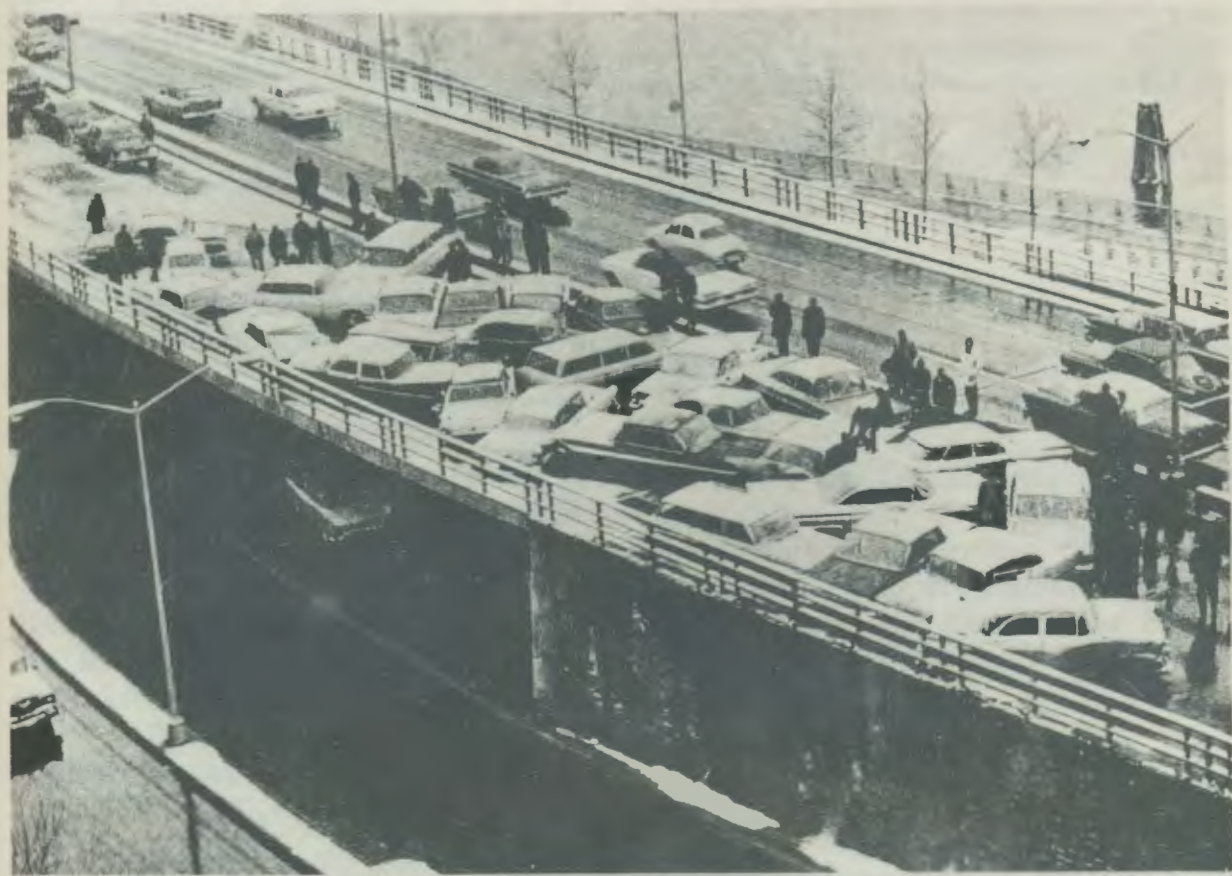
Abb. 117 Massenkarambolage infolge Glättebildung auf unterkühlter Autobahnbrücke.
